DR. ING. DECORATO RICCARDO Via Cavour 102/5 Motta Visconti (MI)	COMUNE DI BOCA	NUMERO DOCUMENTO: REL01
	RELAZIONE TECNICO PROGETTUALE

**DISSESTO SCARPATA SCUOLE ELEMENTARI
ANALISI DELLO STATO DI FATTO ED INDICAZIONI DI
RIPRISTINO**

0	13/07/15	Emissione	-	-	-
REV	DATA	DESCRIZIONE	PREPARATO	VERIFICATO	APPROVATO

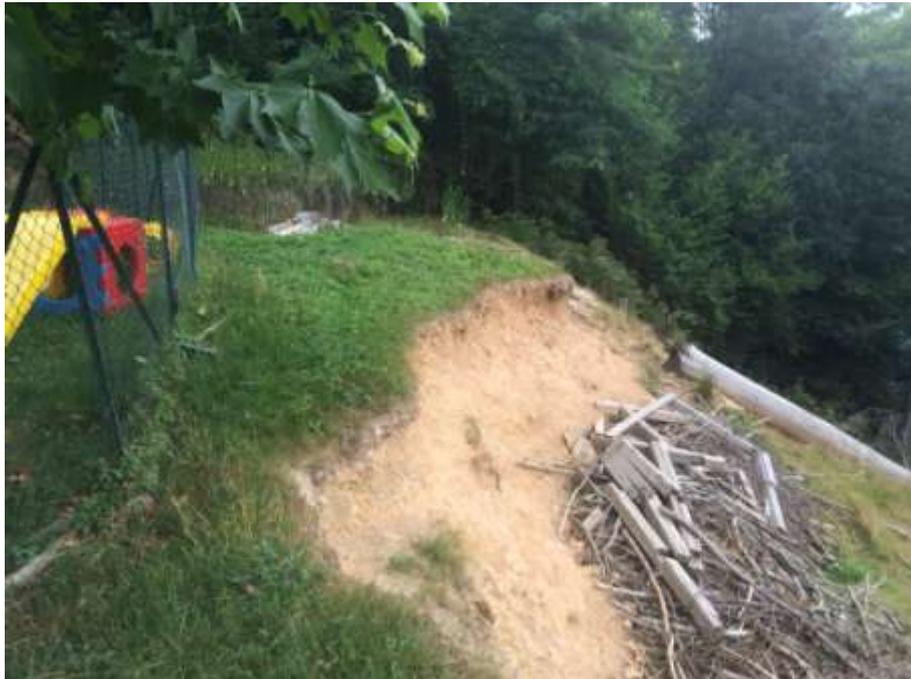
Il fenomeno ha interessato l'area nord-est della scarpa in modo particolare in corrispondenza del ciglio, a causa dello stato di incoerenza caratterizzante il terreno.

Le dimensioni della porzione interessata sono stimabili dell'ordine dei 30 metri circa di larghezza, 20 metri di lunghezza per uno spessore presunto di 1-2 metri.

- il dissesto è stato generato da copiose piogge che hanno provocato il movimento franoso generato dall'azione degli agenti atmosferici che si esplicano in un rammollimento o disgregazione della struttura del terreno
- probabile variazione delle forze di coesione intergranulare, a causa della pressione dell'acqua (gli agenti possono essere pioggia o disgelo)
- scadenti caratteristiche geotecniche degli strati di terreno superficiali
- elevate pendenze che impediscono l'affermarsi della vegetazione;
- non corretta regimazione delle acque superficiali.

Foto 1 – PORZIONE DI AREA INTERESSATA DAL FENOMENO FRANOSO – VISTA LATERALE

1. scoronamento e modellamento della frana ed eliminazione delle zone piu instabili,
2. formazione di idonee pendenze del terreno, per acquisire le acque superficiali ed allontanarle dalla zona franata,
3. sistemazione del corpo di frana e riprofilatura della scarpata (diminuzione della pendenza del pendio e stabilizzazione mediante la creazione di idonei terrazzamenti)
4. realizzazione di interventi antiersivi accessori: inerbimento e/o rimboschimento della zona di frana,
5. redazione di piano di manutenzione degli interventi eseguiti.

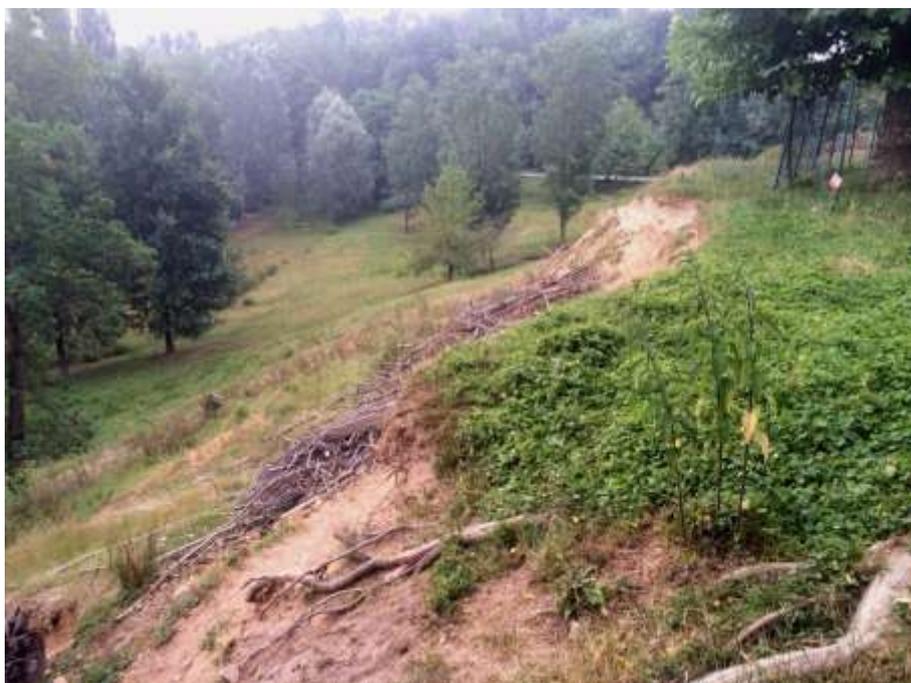
Foto 2 – PORZIONE DI AREA INTERESSATA DAL FENOMENO FRANOSO – VISTA LATERALE

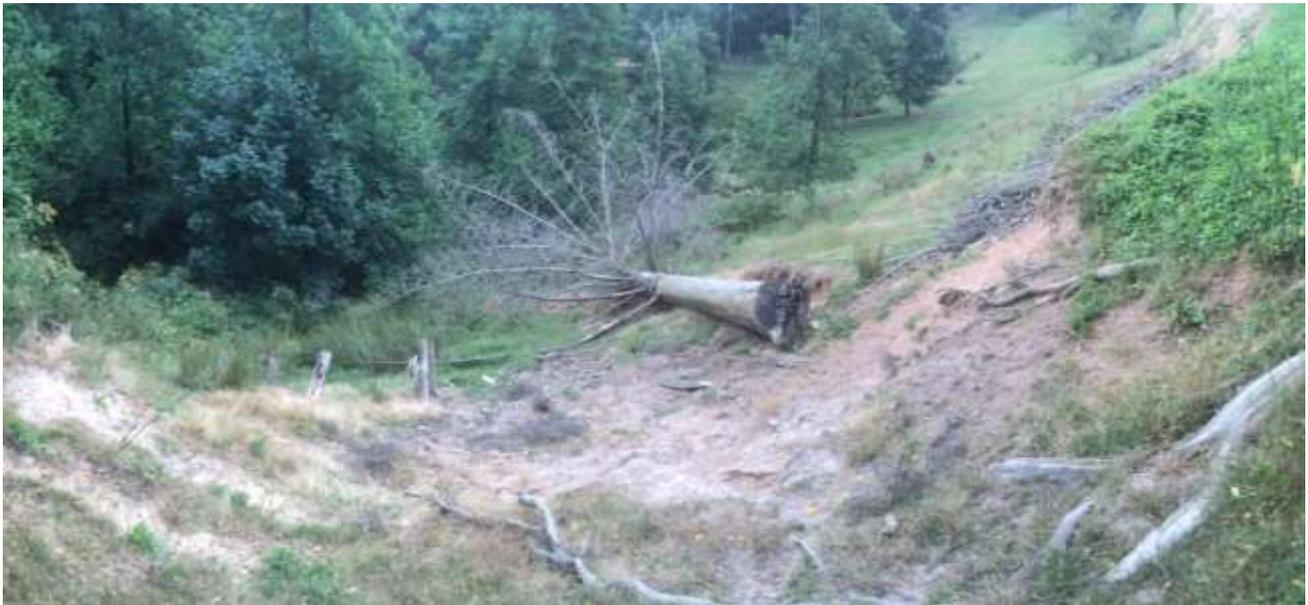
Foto 3 – PORZIONE DI AREA INTERESSATA DAL FENOMENO FRANOSO – VISTA FONDO FRANA

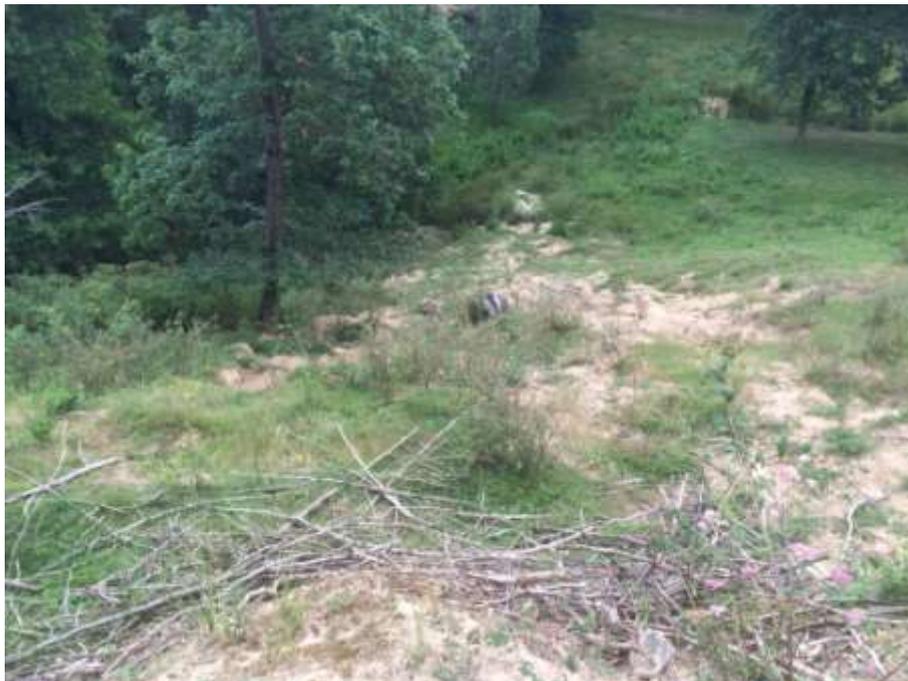
Foto 4 – PORZIONE DI AREA INTERESSATA DAL FENOMENO FRANOSO – VISTA FONDO FRANA
